稗田川の問題点と要望事項一覧

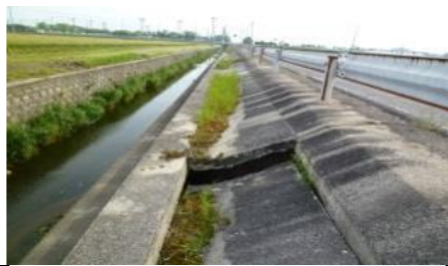
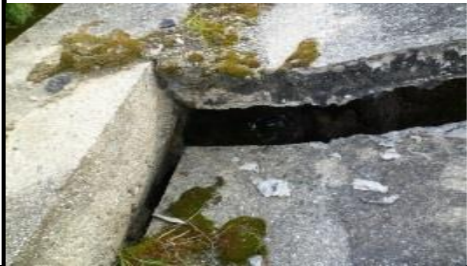
所管	地図番号	右岸左岸 橋	問題点	写真		要望事項
安城市	A	左岸	コンクリート堤防の陥没と空洞化

堤防空洞化の補修
安城市	B	橋	橋のガードレールの腐食

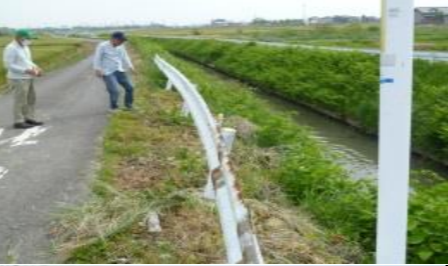
ガードレールの補修
愛知県	①	右岸	道路のひび割れ、堤防土砂の流出、ガードレールの川側への傾斜

コンクリート堤防の整備、道路・ガードレールの整備
愛知県	②	左岸	住宅前の堤防土砂の流出、ガードレールの川側への傾斜

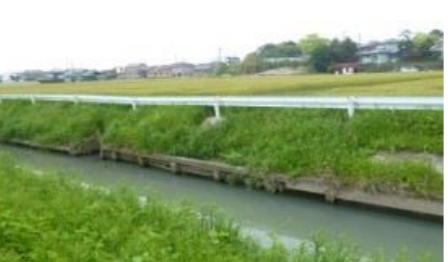
コンクリート堤防の整備、道路・ガードレールの整備
愛知県	③	左岸	道路のひび割れ、堤防土砂の流出、ガードレールの川側への傾斜

コンクリート堤防の整備、道路・ガードレールの整備

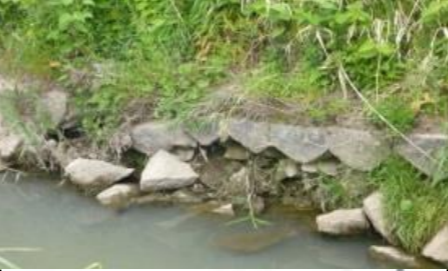
愛知県	④	左岸	住宅前の堤防土砂の流出、ガードレールの川側への傾斜	 	 	コンクリート堤防の整備、道路・ガードレールの整備
愛知県	⑤	右岸	堤防下部の石組み崩壊

コンクリート堤防の整備
愛知県	⑥	橋桁下部	交通量の多い橋の下部の石組み崩壊、空洞化、橋桁露出	 	 	コンクリート堤防の整備
愛知県	⑦	左岸	住宅前の石組み損壊
