稗田川の問題点と要望事項一覧

平成29年度要望分

資料 1

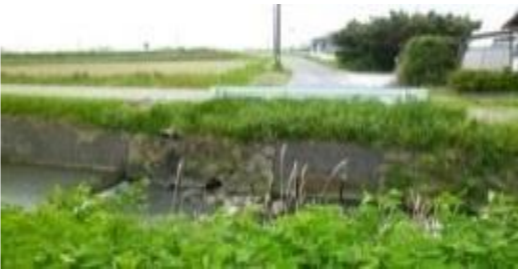
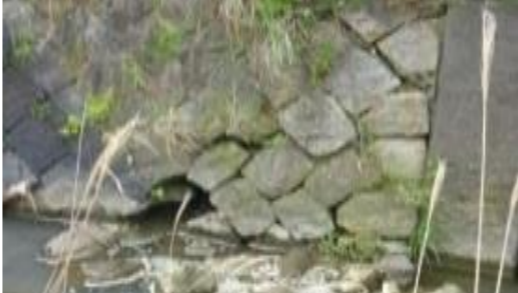
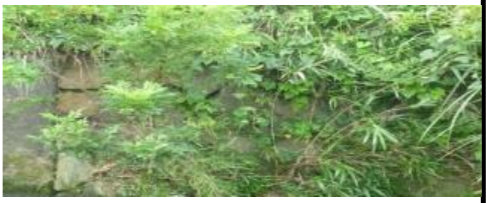
愛知県	⑦	左岸	住宅前の石組み損壊 // の雑木の成長

コンクリート堤防の整備
愛知県	⑪	左岸	堤防コンクリ部分の崩れ

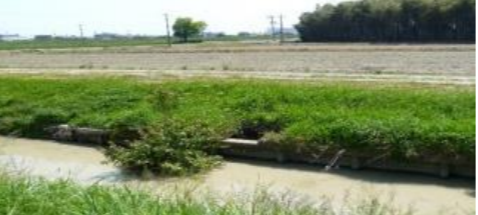
コンクリート堤防の整備
愛知県	⑫	左岸	堤防コンクリ部分の崩れ

コンクリート堤防の整備
愛知県	⑬	左岸	堤防コンクリ部分の崩れ

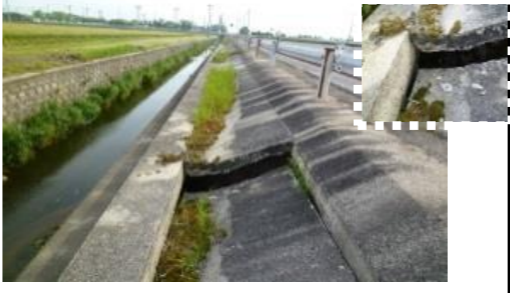
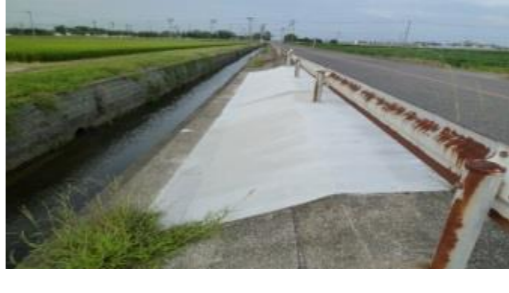
所管	地図 番号	右岸 左岸橋	問題点	写真 【改修 前】	【改修 後】	要望事項
安城市	A	左岸	コンクリート堤防の陥没と 空洞化

堤防空洞化の補修
愛知県	⑤	右岸	堤防下部の石組み崩壊

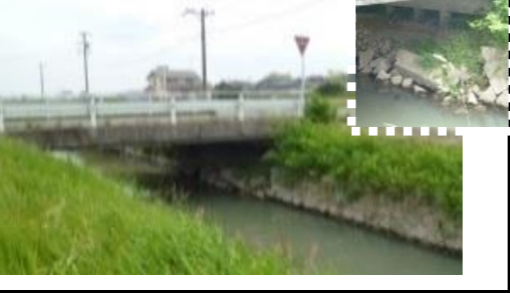
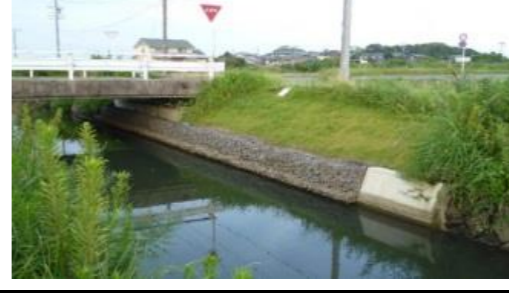
コンクリート堤防の整備
愛知県	⑥	橋桁下部	交通量の多い橋の下部の 石組み崩壊、空洞化、橋 桁露出

コンクリート堤防の整備
安城市	⑧	橋	橋のガードレールの腐食
