稗田川堤防の状況（令和4年3月21日撮影）

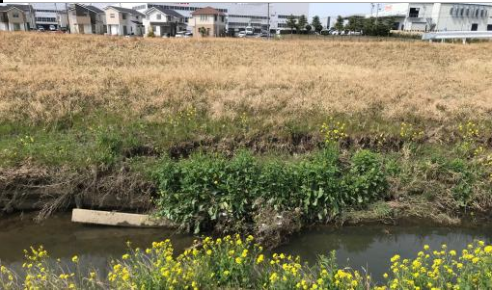
<p>堤防の石組が壊れ、法面がえぐられ、崩落している。</p>
⑩

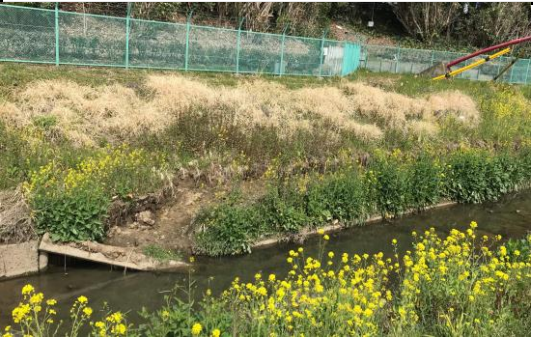
<p>堤防の石組が壊れ、法面がえぐられ、崩落している。</p>
⑪

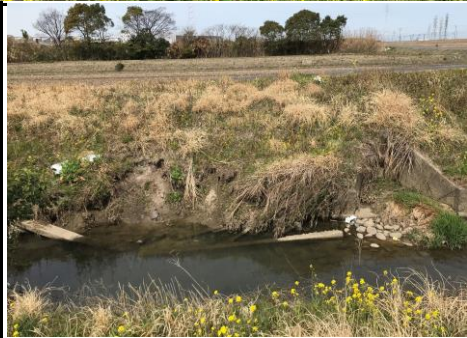
<p>堤防の石組が壊れ、法面がえぐられ、崩落している。</p>
⑫

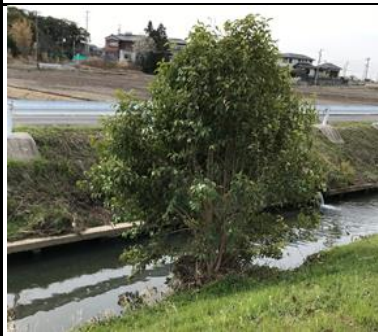
<p>堤防内に雑木が茂り、水流を妨げている。</p>
